Raskas perävaunutekniikka
BPW-iskunvaimentimet

Iskunvaimentimien kunnon arvioiminen

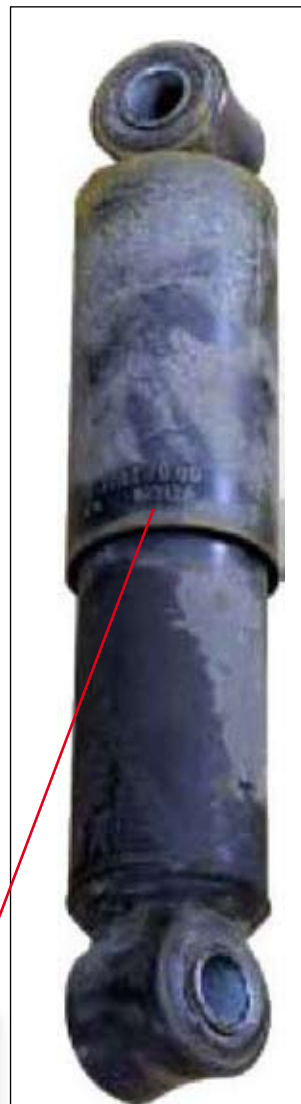
Iskunvaimentimessa on öljystä kostunut ulkoputki. Vaimennin on kunnossa.

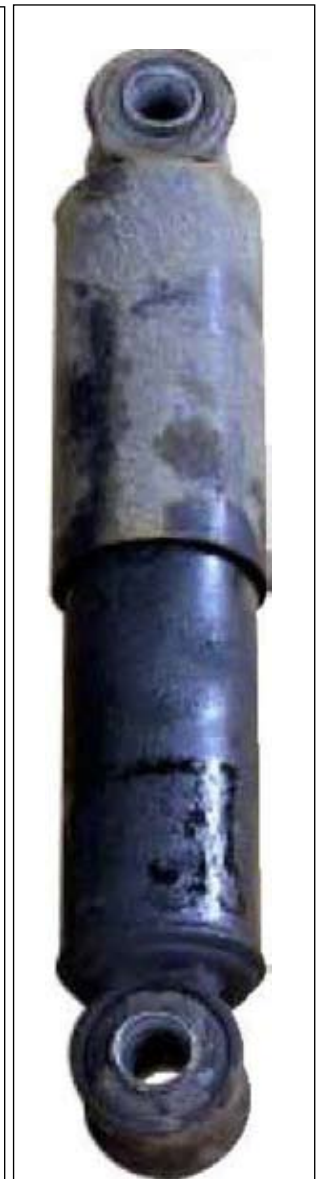
Iskunvaimennin on märkä öljyvuodosta. Vaimennin on vaihdettava.
